5. CHARAKTERYSTYKA OGÓLNA OBIEKTU

6. PODZIAŁ MURÓW ZAMKU W OPRACOWANIU

7. CHARAKTERYSTYKA I OCENA STANU TECHNICZNEGO CZĘŚCI MURÓW

9. PROGRAM PRAC KONSERWATORSKICH

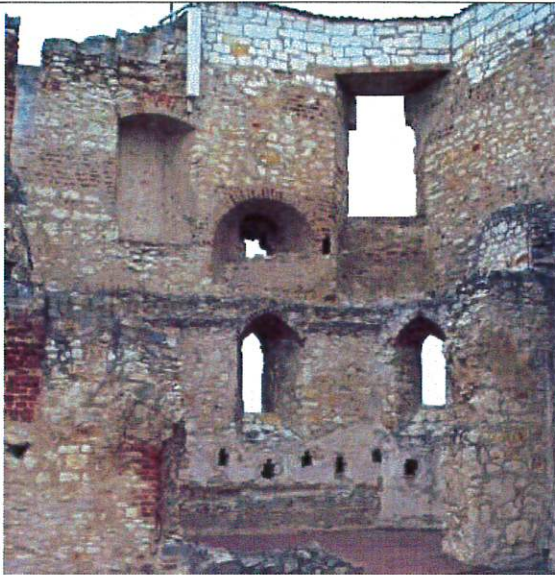
Fot. 5/A2. Widok muru od strony wnętrza

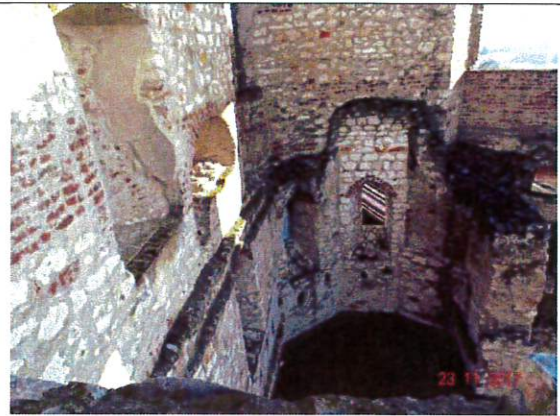
Fot. 6/A2. Widok muru od strony wnętrza

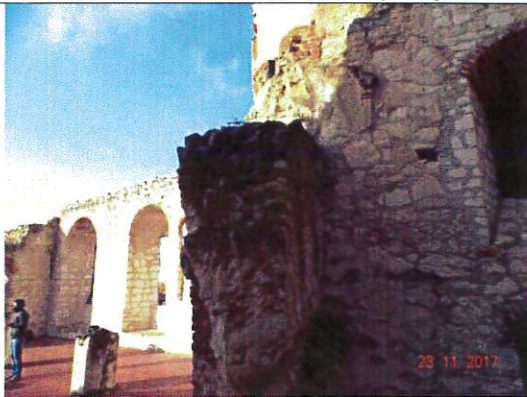
Fot. 7/A2. Widok muru od strony wnętrza

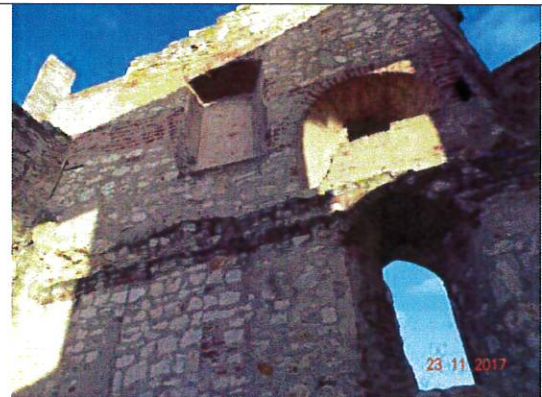
Fot. 8/A2. Widok muru od strony wnętrza

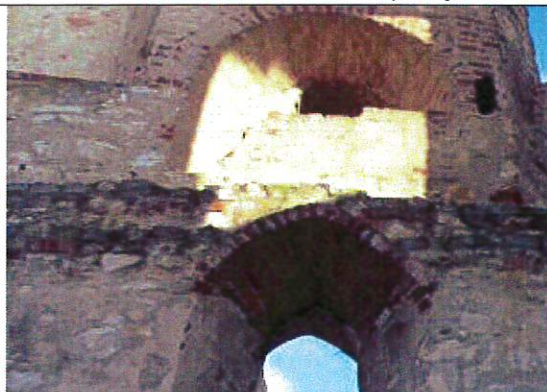
Fot. 9/A2. Widok muru z przemurowaniami kwarcytem

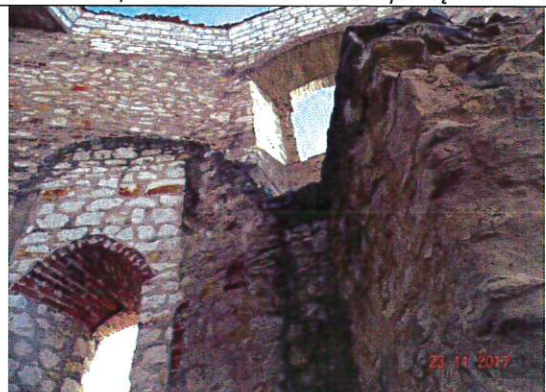
Fot. 10/A2. Widok muru od strony wnętrza

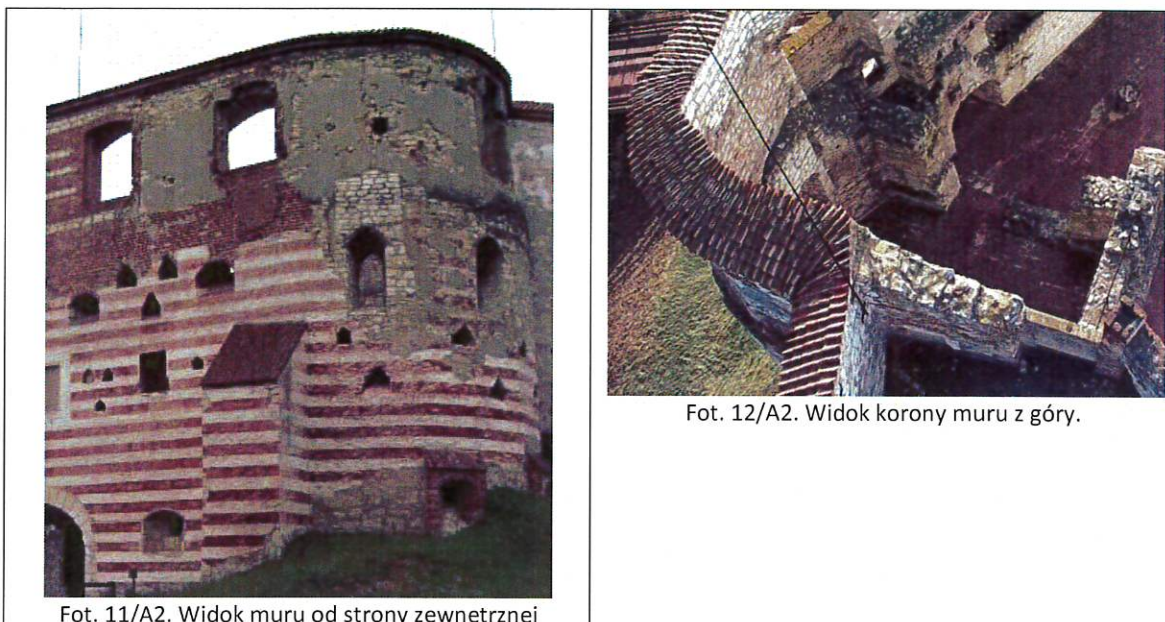
Ściana zewnętrzna od strony mostu pokryta tynkiem i wymalowaniami w biało-cynobrowe pasy (Fot. 11/A2).
Nadproża okienne	W pasie drugiego poziomu łuki nadproży strzelnic z cegły ceramicznej pełnej i z opoki wapnistej na zaprawie wapiennej, powyżej w górnego najwyższego poziomu nadproża okien łukowe z opoki wapnistej na zaprawie wapiennej i rekonstruowane z cegły na zaprawie cementowej (Fot. 10/A2)
Tynki	Tynki na ścianach wewnętrznych zachowane szczątkowo. Ściana zewnętrzna od strony mostu pokryta tynkiem i wymalowaniami w biało-cynobrowe pasy (Fot. 11/A2).
Detale architektoniczne	Nie występują

Fot. 11/A2. Widok muru od strony zewnętrznej

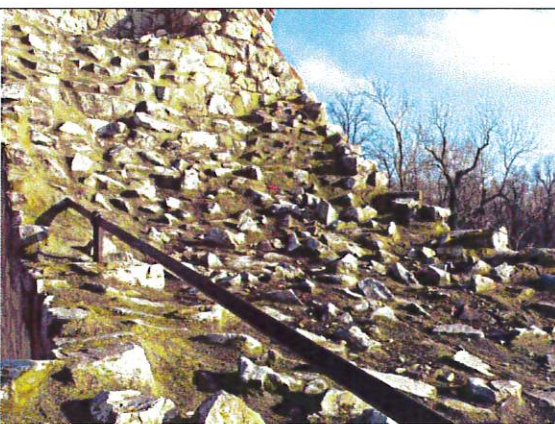
Fot. 17/ B. Korona muru zabezpieczona kwarcytem. Powierzchnia porażona glonami i porostami

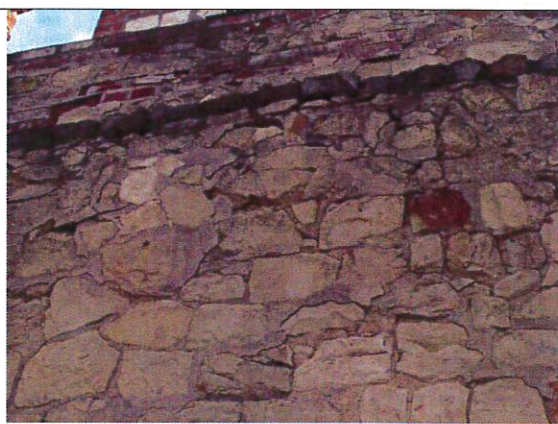
SEKCJA B –BUDYNEK BRAMNY-SALA RYCERSKA- ściana wschodnia	
Konstrukcja muru	Od strony wewnętrznej stan murów dobry z nielicznymi uszkodzeniami lica bezpośrednio pod przemurowaniami kwarcytowymi oraz ceglany parapetem. Większość uszkodzeń związana jest z przenikaniem wody opadowej przez zabezpieczenie, korozją mrozową i solną materiału murowego i zaprawy (Fot. 18/B). Od strony zewnętrznej mur uszkodzony jedynie pod zabezpieczeniem kwarcytowym do wysokości stalowego kapinosa. Nadmurowanie kwarcytowe w stanie technicznym dobrym bez większych uszkodzeń. Problemem są spękania na styku zaprawy i kwarcytu przez, które do wnętrza przedostaje się woda opadowa. Zabezpieczenie kwarcytowe w znacznej części porastają mchy i porosty (Fot. 17/B).
Nadproża okienne	Nadproża współczesne w stanie technicznym bardzo dobrym. Bez zastrzeżeń stan nadproża kamiennego otworu nad posadzką dziedzińca.
Tynki	Tynki jedynie od strony zewnętrznej w większości w stanie technicznym dobrym. Uszkodzenia tynków i malatur występują jedynie w pasie pod zabezpieczeniem kwarcytowym.

Fot. 18/B. Uszkodzenia muru z opoki wapnistej pod pasem z kwarcytu.

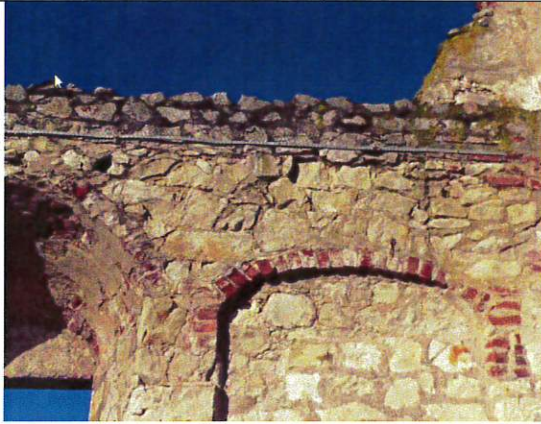
Fot. 21/B. Uszkodzenia muru z opoki wapińskiej pod pasem z kwarcytu.

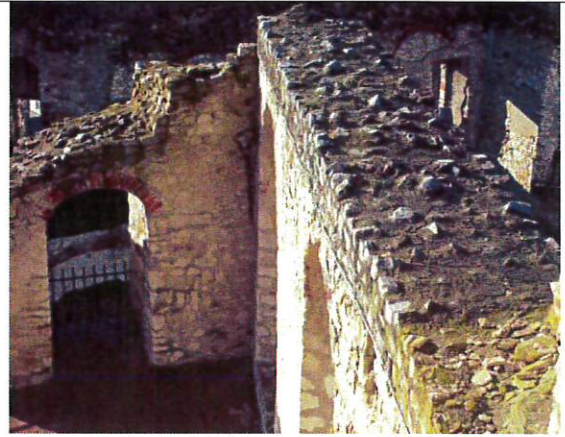
Fot. 22/C. Widok korony muru zabezpieczonej nadmurowaniem kwarcytowym.

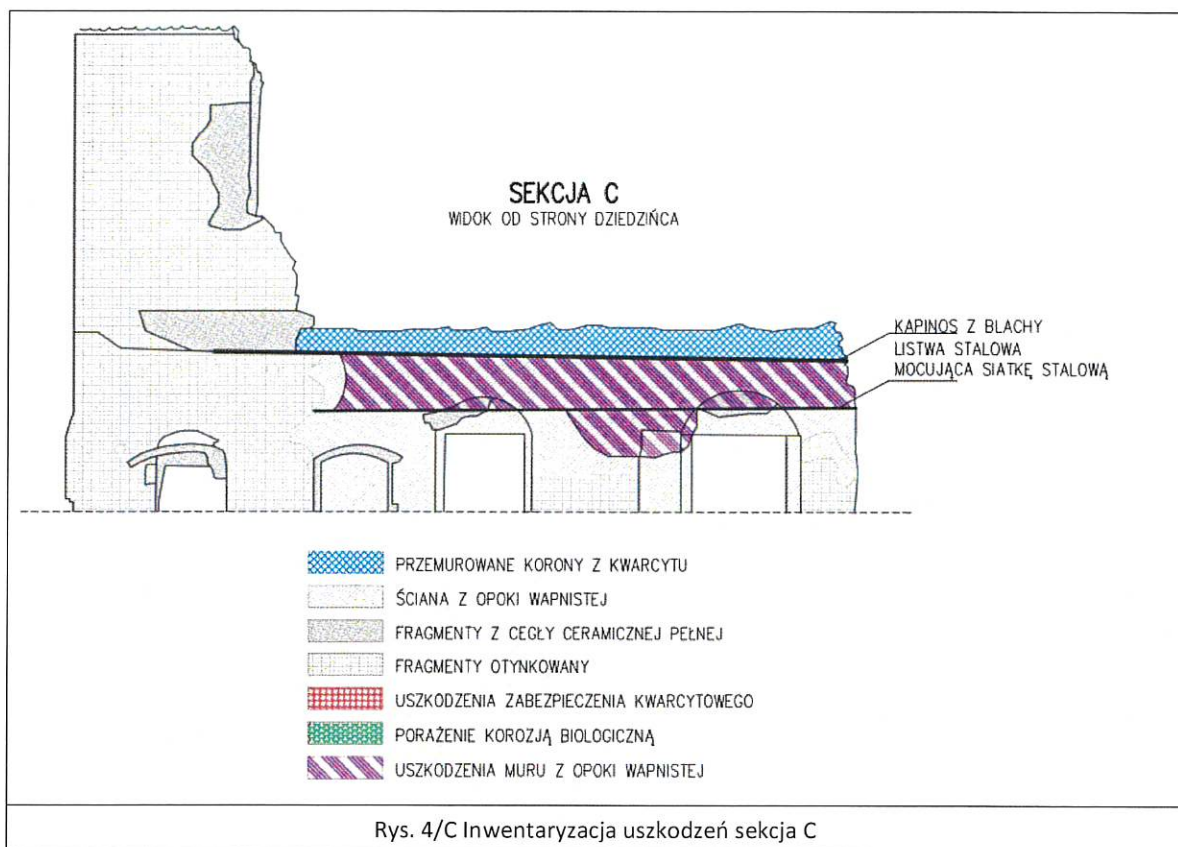
- Graficzna inwentaryzacja uszkodzeń

SEKCJA C –BUDYNEK BRAMNY-SALA RYCERSKA- ściana zachodnia i południowa	
Konstrukcja muru	Mur w sekcji C do otworów okiennych sali rycerskiej w stanie technicznym dobrym. Jedynie w przyziemiu miejscowe uszkodzenia w pasie na styku z gruntem. W złym stanie technicznym znajduje się pas muru pod zabezpieczeniem kwarcytowym. Obróbka blacharska rozdzielająca kwarcyt i opokę nie została wysunięta poza lico muru. Spływająca z obróbki woda doprowadziła do znacznych uszkodzeń lica muru (Fot. 23/C). Spoina jest wyflukana, brakuje fragmentów kamiennego lica muru. Od strony wnętrza sali rycerskiej występują uszkodzenia o podobnym charakterze jednak ich intensywność jest wyraźnie mniejsza i ogranicza się jedynie do wyflukanej zaprawy spoin. Stan techniczny zabezpieczenia kwarcytowego dobry(Fot. 22/C). Nie stwierdzono istotnych uszkodzeń konstrukcji zabezpieczenia kwarcytowego. Widoczne są jedynie miejscowe rozwarstwienia na styku kwarcyt – mocna zaprawa cementowa. W celu zapewnienia bezpieczeństwa górny fragment muru zabezpieczony siatką stalową uniemożliwiająca osuwanie się lica nad przejazdem bramnym.

Nadproża okienne	Stan nadproży łukowych dobry. Stwierdzono jedynie miejscowe uszkodzenie lica cegły związane z korozją mrozową i solną na skutek przedostawania się wody opadowej przez zabezpieczenie z kwarcytu. Uszkodzenia te widoczne są w przypadku obydwu nadproży od strony południowej. Widoczne są tymczasowe zabezpieczenia wtórnych wypełnień pod łukowymi nadprożami okiennymi. Wypełnienia są skutkiem faz przebudowy zamku natomiast konieczność ich wzmocnienia wynika z faktu ich odpajania (Fot. 20/C).
Tynki	Tynki w stanie technicznym dobrym, jedyne uszkodzenia występują w górnych partiach w pasie uszkodzeń lica muru związanych z infiltracją wody pochodzącej spod zabezpieczenia kwarcytowego.

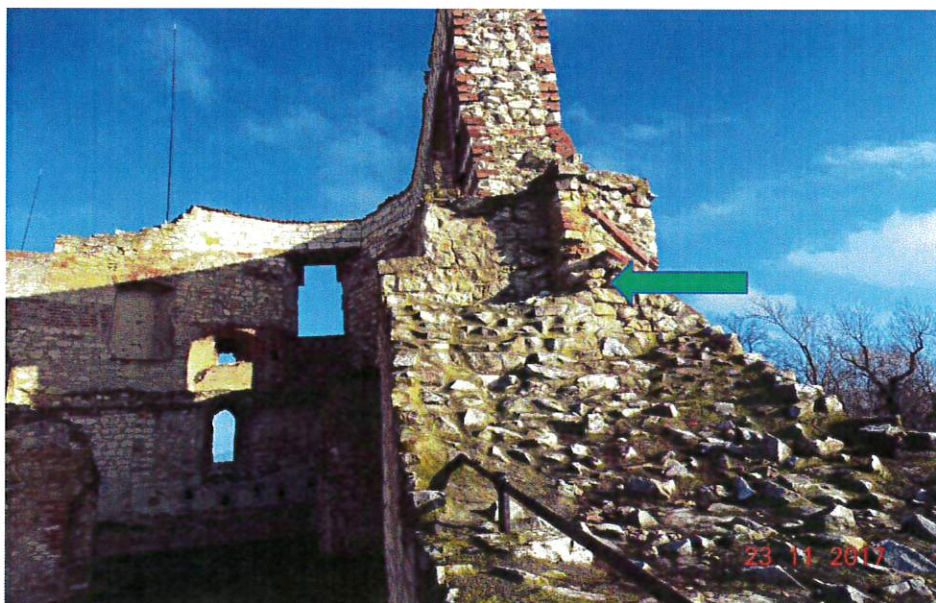
Fot. 38Sekcja B, fragment przemurowania kwarcytowego w formie spływu. Widoczna korozja biologiczna i nieliczne uszkodzenia. Fragment otworu strzelniczego Zielona strzałka)

W sekcji A i B przyjęto wspólne założenie konserwatorskie dotyczące korony murów. Zachowany w dość dobrym stanie okładziny kwarcyticzne, które spełnia swoją rolę, powinny zostać poddane zabiegom naprawczym. Te fragmenty, które znajdują się w gładziach okiennych powinny zostać zabezpieczone cegłą ceramiczną w celu scalenia estetycznego z pozostałymi otworami okiennymi w tej sekcji.

Fragment uszkodzonego okienka strzelniczego (wtórna forma wykonana współcześnie), powinien zostać rozebrany i ponownie wymurowany z zastosowaniem zapraw mineralnych w identycznej formie z uwzględnieniem zwinięcia formy w celu zabezpieczenia fragmentu murów przed nadmiernym gromadzeniem wody w załomach formy i prowokowania zasiedlania flory prowadzącej do korozji biologicznej.

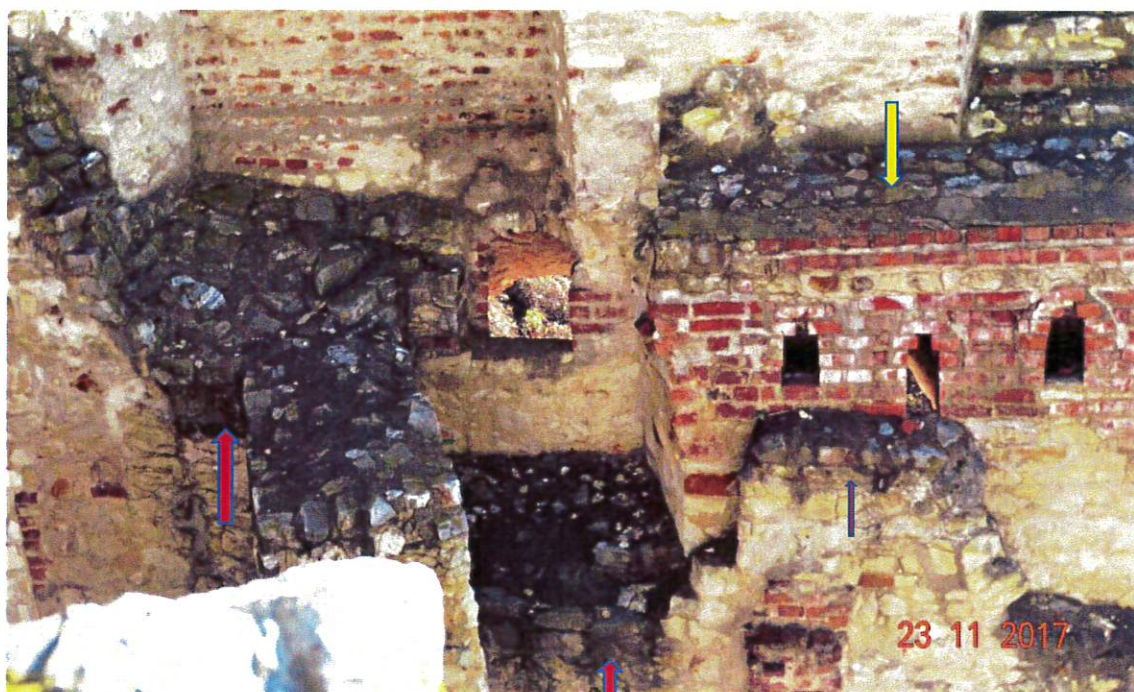
Fot. 39Seksja B korony strzędów murów z widocznymi licznymi zniszczeniami w obrębie przemurowań (żółta strzałka) i poniżej w wątku kamiennym (czerwona strzałka).

W tych miejscach obserwujemy zarówno zniszczenia w obrębie okładzin kwarcyticznych, ceramicznych oraz warstw poniżej w obrębie w wątku kamiennego.

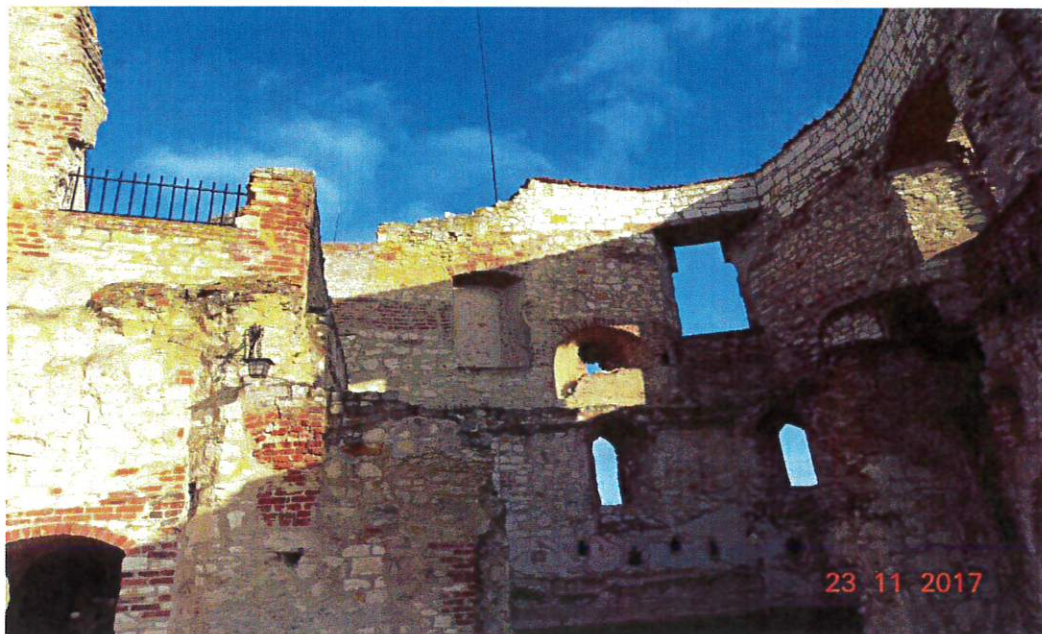
W sekcji B tynki zachowały się jedynie w glicach otworów okiennych i w przemurowaniach okiennych. Powierzchnia strzępów tynków jest wypłukana pozbawiona zewnętrznej warstwy. Widoczne są liczne uszkodzenia na powierzchni i odspojenia na brzegach.

Fot. 40Sekcja A, widoczne pozostałości tynków w glicach okiennych i w ich przemurowaniach.

Podstawowym założeniem konserwatorskim jest zabezpieczenie oryginalnych partii tynków na powierzchni ścian i w glicach okiennych i zabezpieczenie ich przed dalszymi procesami niszczącymi. Zabiegi powinny zmierzać do zachowania charakteru historycznego obiektu. Konserwacja w pełnym znaczeniu, powinna być prowadzona z najwyższym poszanowaniem oryginalnych partii.

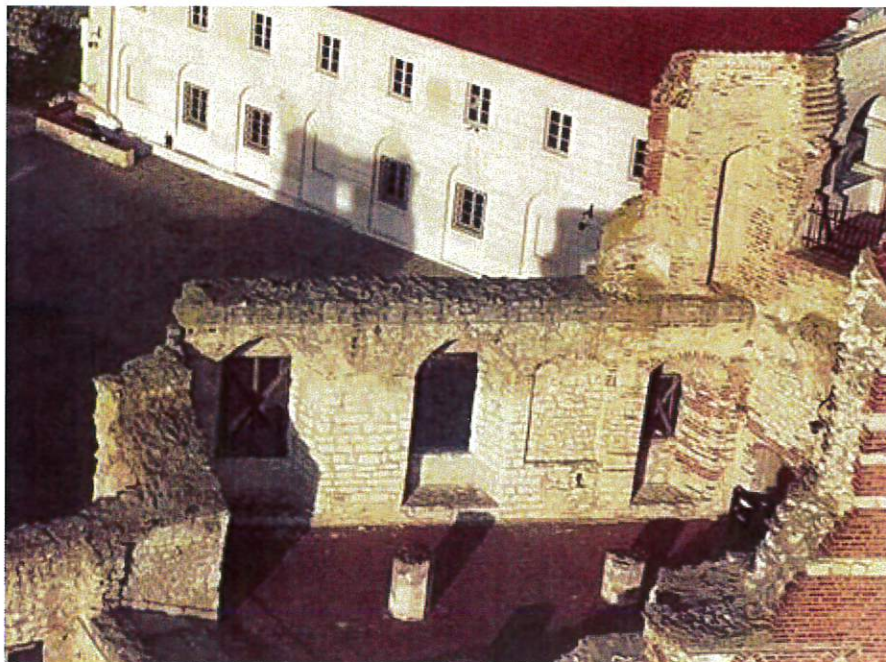
Korona murów w sekcji C podobnie jak w pozostałych częściach zamku pokryta została warstwą kwarcytu. Obraz zniszczeń rozkłada się analogicznie jak dla pozostałych opisanych już sekcji.

Fot. 41 Sekcja C , widoczna korona murów pokryta kwarcytem.

Zakłada się, niezbędne naprawy warstwy kwarcytu i wątek kamiennego bezpośrednio poniżej. Zabiegom konserwatorskie powinny zmierzać do zabezpieczenia tej części muru i wzmocnienia jej struktury.

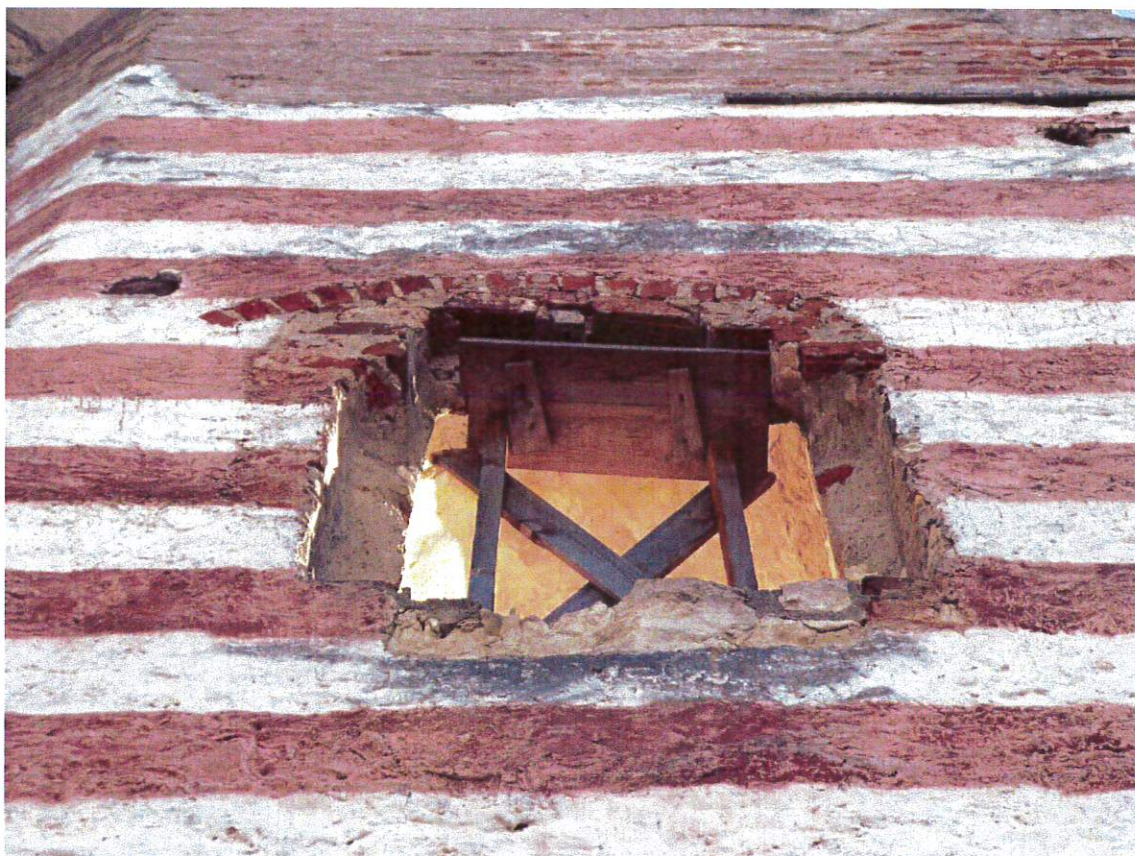
Oddzielnym zagadnieniem w Sekcji C jest zachowany otwór okienny z pierwszej fazy przebudowy zamku. Otwór mniejszy niż pozostałe, w którym zachowały się fragmenty tynków i wyprofilowane w murze gniazda, w których pierwotnie znajdowała się kamieniarka. Wątek muru glifu poprzeplatany jest warstwami cegły i strzępami tynków. Największym zagrożeniem dla reliktu okna są poluzowane ciosy kamienne nadproża, obecnie zabezpieczone konstrukcją drewnianą.

Fot. 42 Sekcja C, zachowany otwór okienny z XVI w, widok od strony dziedzińca, widoczne gniazda po blokach kamiennych obramienia. Dony fragment zachowany w złym stanie.

Ze względu na wartość historyczną omawianego otworu okiennego w założeniach konserwatorskich przewiduje się wykonanie zabiegów konserwatorskich w pełnym zakresie w partii ciosów kamienia, wątków i tynków. W trakcie prac zakłada się konsultacje konstruktorskie w celu ustalenia metody wzmocnienia nadproża bez uzupełniania brakujących obramień kamiennych. W sytuacji zagrożenia zniszczeniem, dopuszcza się rekonstrukcję bloków kamiennych w materiale analogicznym jak w zachowanych obramieniach okiennych.
