EKSPERTYZA MYKOLOGICZNO-BUDOWLANA

Rewaloryzacja zabytkowej tkanki Zamku w Janowcu

Oddział Muzeum Zamek w Janowcu
ul. Lubelska 20
24-123 Janowiec

Opracowanie dotyczy elementów Kaplicy w Janowcu nad Wisłą, przy ul. Lubelskiej 20 w Janowcu.

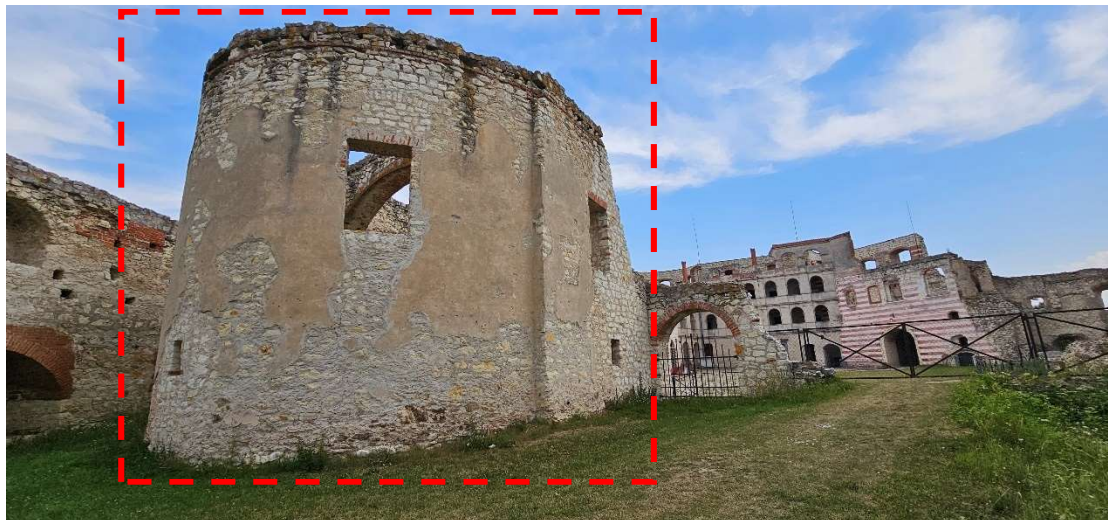
Fotografia 1 Widok na fragment Kaplicy w Janowcu od strony zachodniej. Liczne ubytki tynku, spoin i materiału murowego.

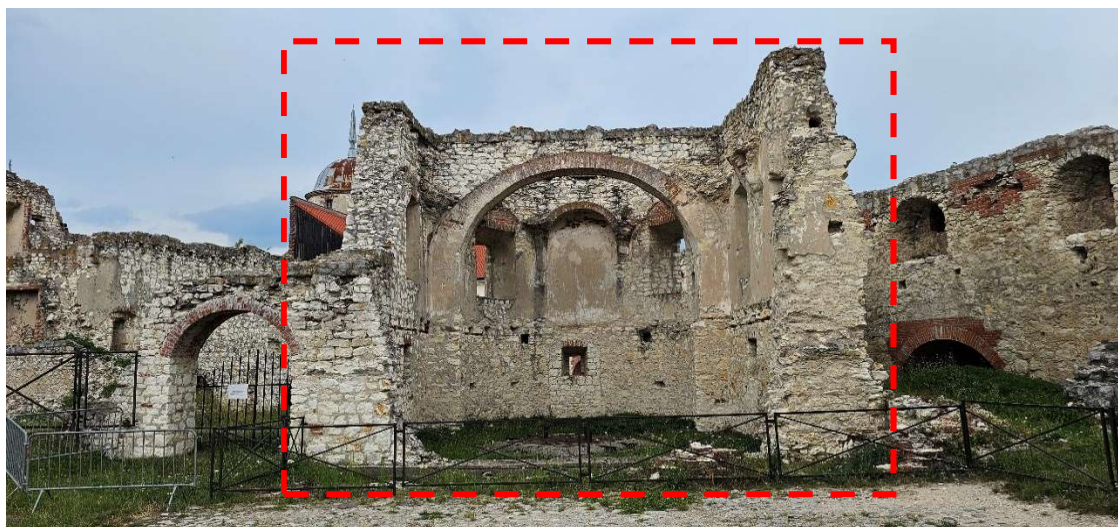
Fotografia 2 Widok na fragment Kaplicy od strony wschodniej. Widoczne spękania i ubytki w materiale murowym, tynku i spoinach.

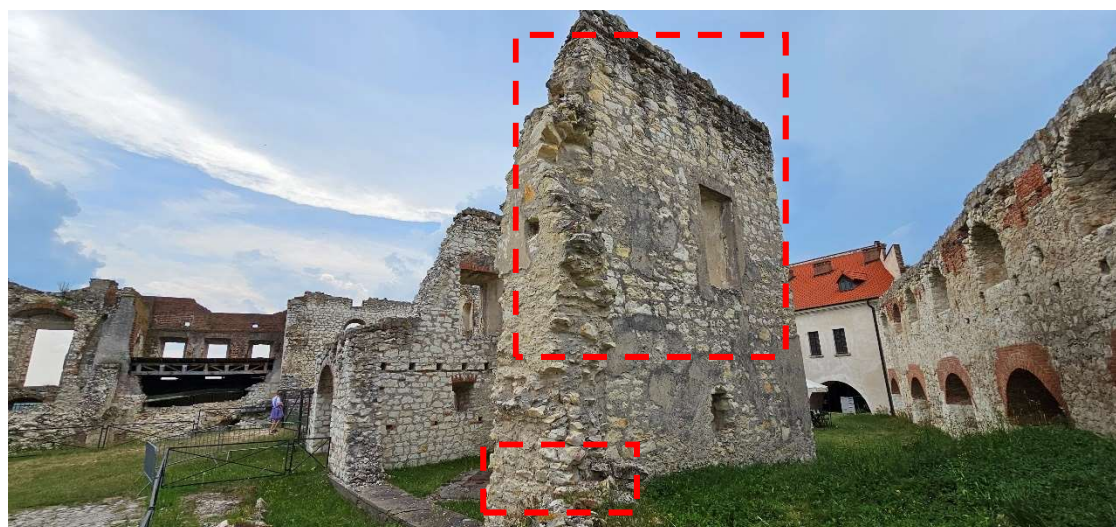
Fotografia 3 Boczna ściana Kaplicy z samosiejkami drzew i krzewów.

Samosiejki w bezpośrednim otoczeniu zabytkowego zamku i na jego elementach są istotnym czynnikiem wpływającym na powstanie nieprawidłowości w stanie technicznym obiektu. Korzenie tych roślin, szczególnie drzew i krzewów, mogą wnikać w mury, powodując ich osłabienie oraz uszkodzenia murów. Dodatkowo, samosiejki sprzyjają zatrzymywaniu wilgoci w gruncie i wokół ścian, co z kolei prowadzi do zwiększonego ryzyka rozwoju grzybów, mchów czy pleśni. Zjawisko to przyczynia się to do dalszej degradacji zabytku.

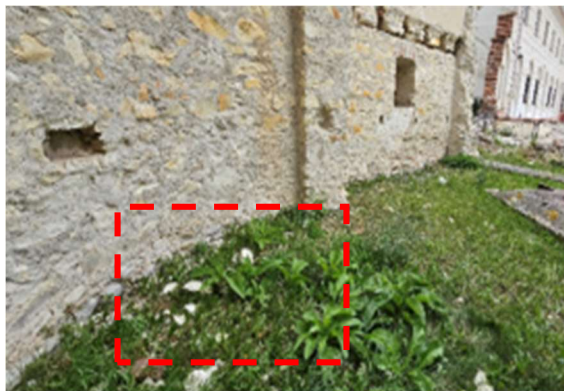
Fotografia 4 Miejsce styku muru z gruntem.
Widoczne skruszenia murów.

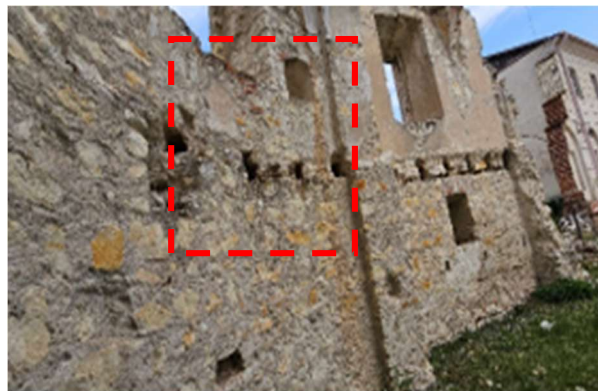
Fotografia 5 Wewnętrzna ściana muru Kaplicy.
Widoczne zacieki na murach.

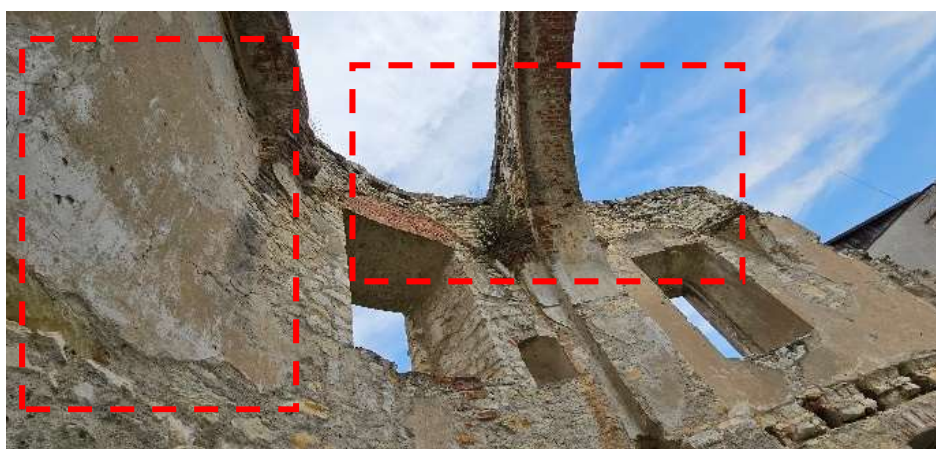
Fotografia 6 Mury z zaciekami i przebarwieniami.

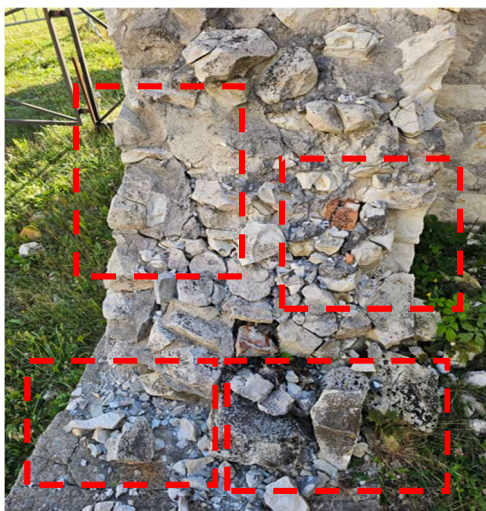
Fotografia 7 Skruszenia i odspojenia materiału
murowego.

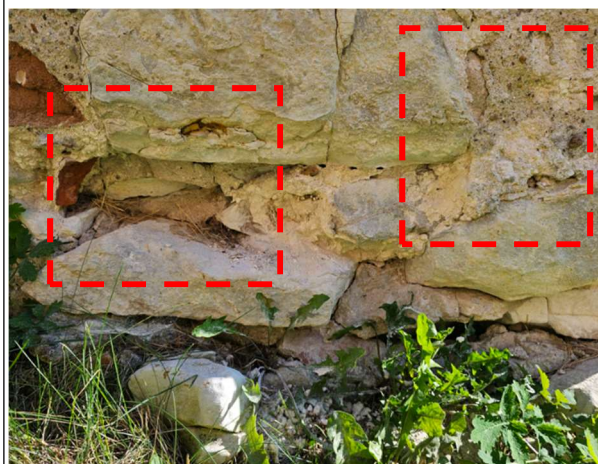
Fotografia 8 – Miejsce samoistnego odpadania
spoiny wapiennej w stanie pyłu.

Usuwanie zniszczonej zaprawy ze spoin musi być przeprowadzone niezwykle ostrożnie, aby nie uszkodzić cegieł czy kamieni, z których zbudowane są mury zamku. Nową zaprawę powinno się nakładać ręcznie, co umożliwi dokładne kontrolowanie ilości używanego materiału oraz sposób jego aplikacji. Warunki atmosferyczne w trakcie prac również mają duże znaczenie – należy unikać zbyt wysokiej temperatury i wilgotności, które mogłyby wpłynąć na zbyt szybkie wysychanie i pękanie nowej zaprawy.

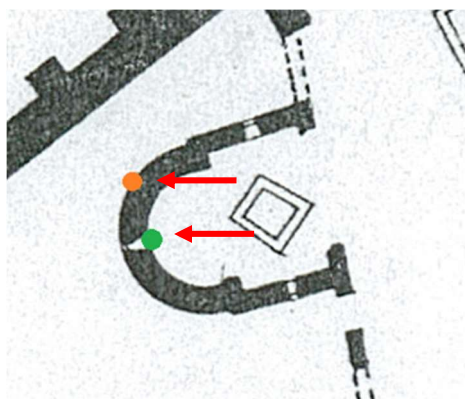
Wyniki wskazują na problemy z wilgotnością głównie w strefie wysokości od 0,1 do 1 m wewnątrz Kaplicy oraz w strefie wysokości od 0,1 do 1,5 m w Kaplicy od strony północnej.
