**EKSPERTYZA MYKOLOGICZNO-BUDOWLANA**

**Zabezpieczenie konserwatorskie Budynku  
Bramnego w Janowcu nad Wisłą**

**Oddział Muzeum Zamek w Janowcu**  
**ul. Lubelska 20**  
**24-123 Janowiec**

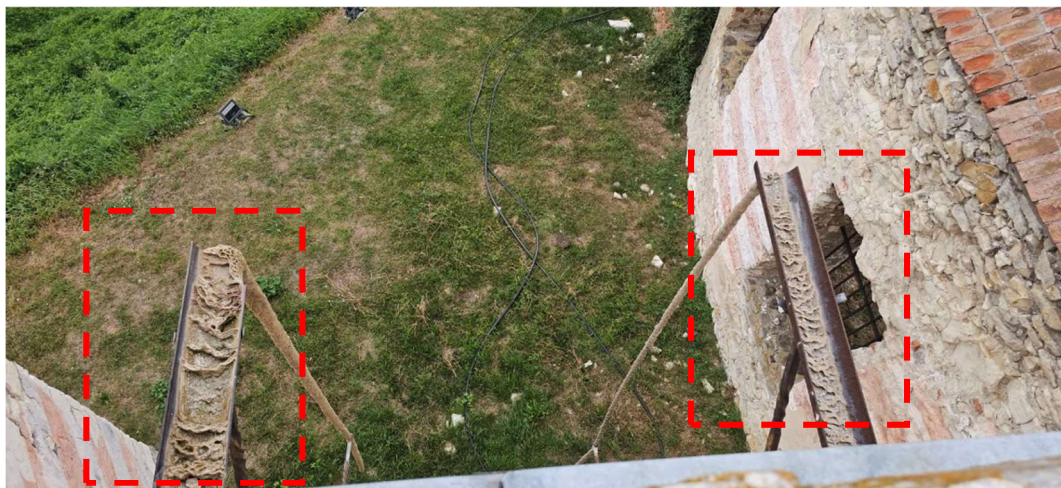
Fotografia 3 Zanieczyszczenia rur, które należy usunąć, żeby zwiększyć przepływ wody opadowej z posadzki sali rycerskiej.

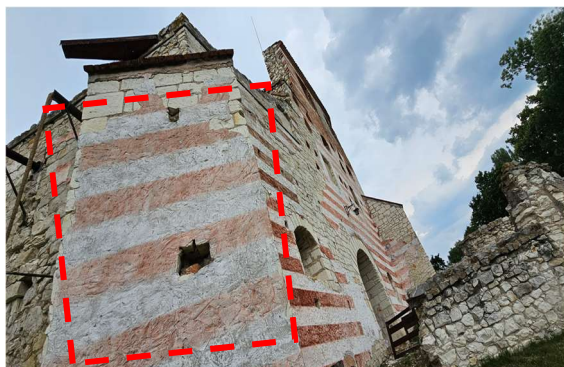
Fotografia 4 Widoczne zacieki na murach zamku.

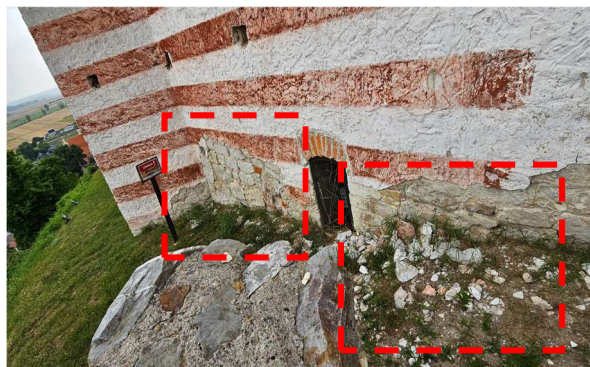
Fotografia 5 Widok na odspojenia materiału murowego i tynku ścian zewnętrznych.

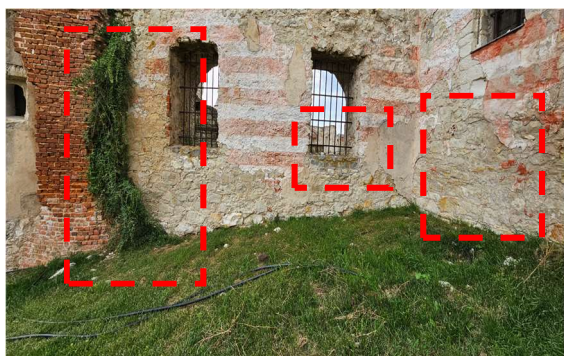
Fotografia 6 Widoczne zawilgocenia i zacieki na murach zamku oraz znaczne ubytki spoin i tynku. Dodatkowo występują znaczne porosty roślinności, które należy usunąć.

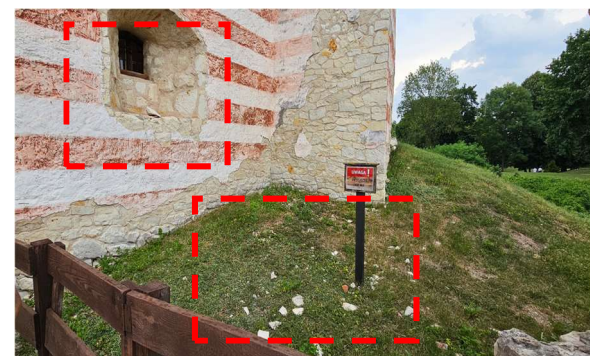
Fotografia 7 Ubytki materiału murowego i tynku Budynku Bramnego.

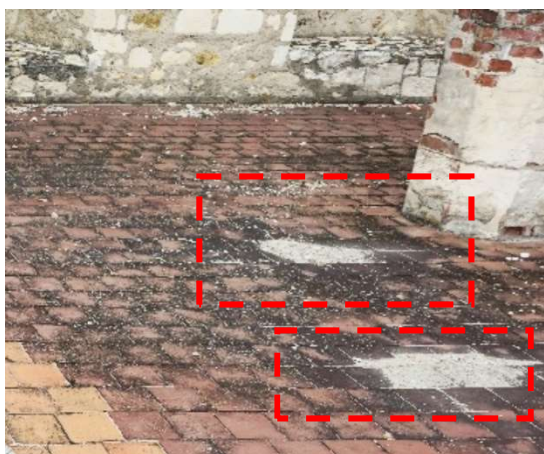
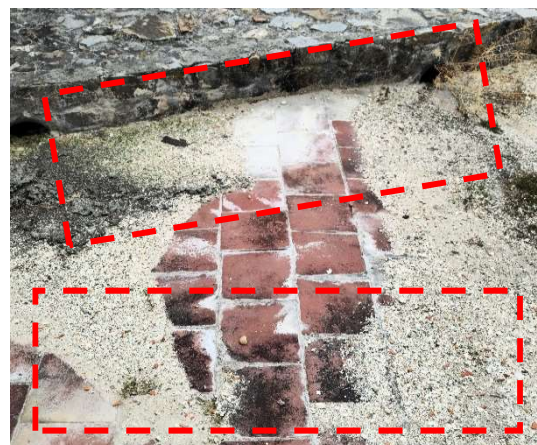
Fotografie 9 i 10 Zabrudzenia widoczne na posadzce Sali Rycerskiej.

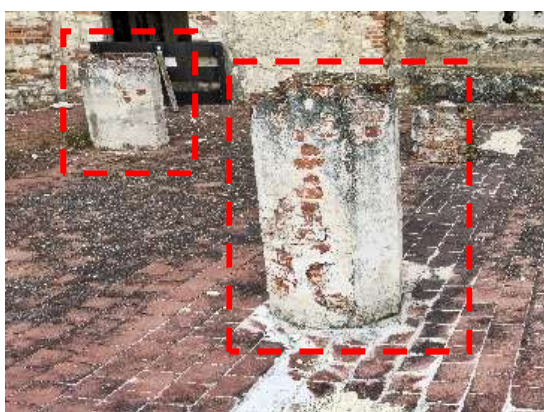
Fotografia 11 Widoczna degradacja elementów konstrukcyjnych – Sala Rycerska.

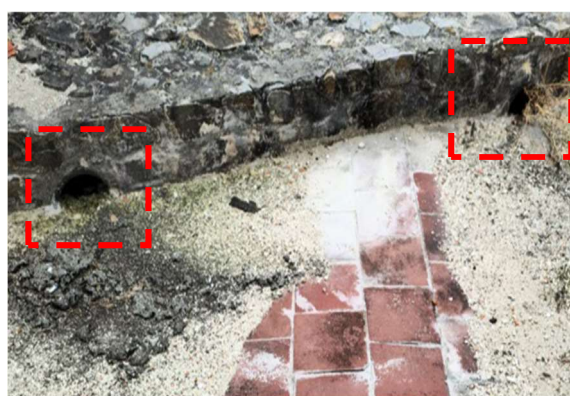
Fotografia 12 Zmniejszone pole przepływu wpustów – Sala Rycerska.

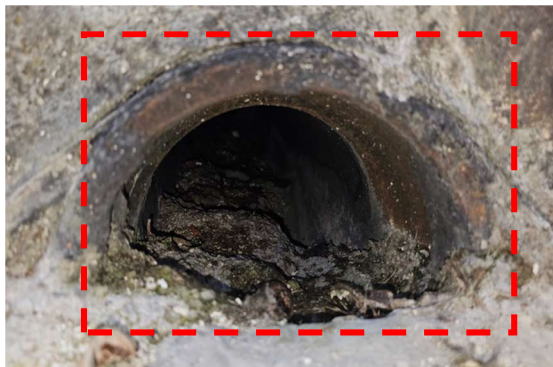
Fotografia 13 Nagromadzone zanieczyszczenia w jednym z wpustów – Sala Rycerska.

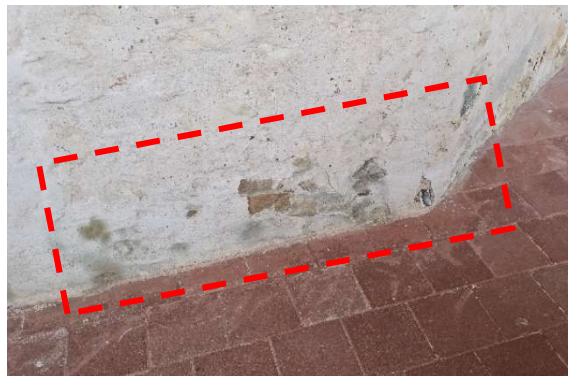
Fotografia 14 Widoczne popękania i ubytki tynku – krużganki.

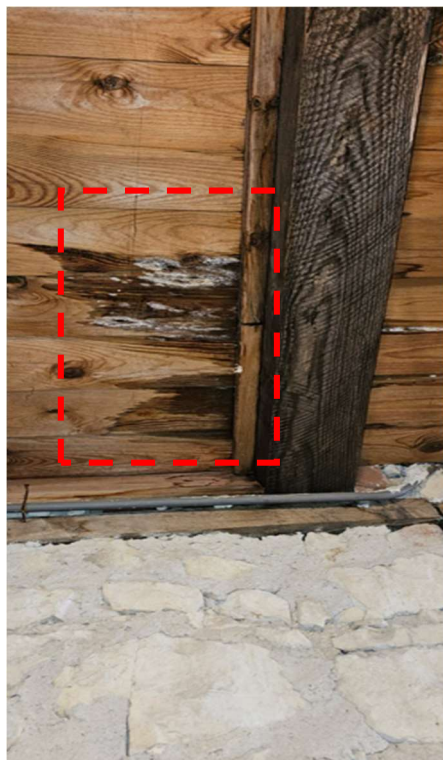
Fotografia 15 Na drewnianej powierzchni spodu stropu lapidarium (-1) występuje powłocznik gładki.

Mają postać drobnej powłoczki lub małych skorupkowatych poduszczynek. Krawędzie są jasne, odstające. Górna powierzchnia, gładka lub lekko brodawkowata, ma barwę od żółtej do brunatnej. [14]

Pozostawienie materiałów w obecnym stopniu korozji biologicznej może przyczynić się w do stworzenia warunków do rozwoju grzybów właściwych, co w krótkim czasie doprowadzić może do utraty przez drewno cech konstrukcyjnych. Należy bezwzględnie wykonać przynajmniej doraźne zabiegi pleśniobójcze (w tym w razie konieczności usuwając zainfekowane tkanki) i zabezpieczające poprzez zastosowanie preparatów impregnujących.

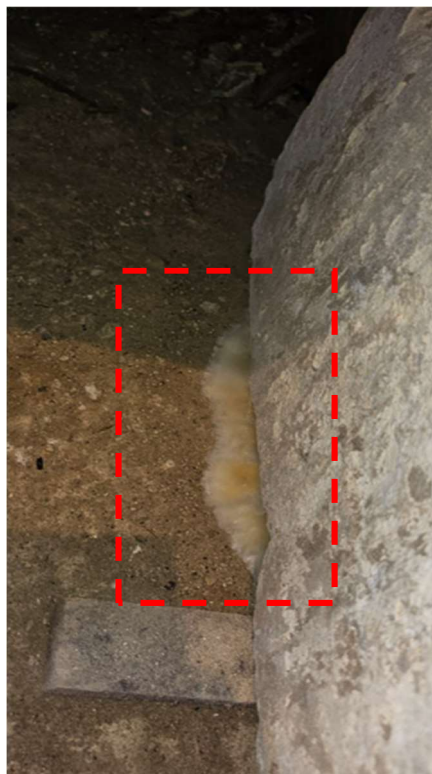
Fotografia 16 Widok na bytowanie strocza domowego – posadzka w lapidarium.

Zniszczone drewno należy usunąć z budynku i spalić, usunąć zagrzybioną podsypkę, mury i podłogę oczyścić z nalotów i skruszałej warstwy materiału i posmarować preparatem odgrzybiającym. Drewno zaatakowane tylko powierzchniowo może być powtórnie użyte po oczyszczeniu i posmarowaniu preparatem odgrzybiającym. Należy przede wszystkim usunąć przyczyny zawilgocenia i poprawić lub założyć wentylacje.

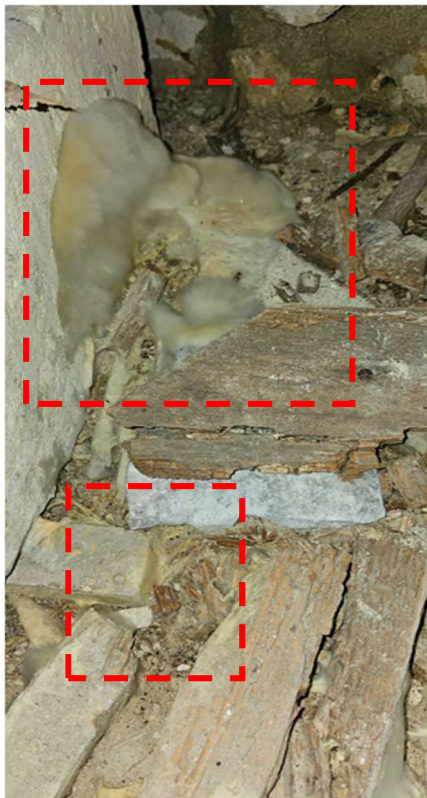
Fotografia 17 Widok na bytowanie strocza domowego – posadzka w lapidarium.

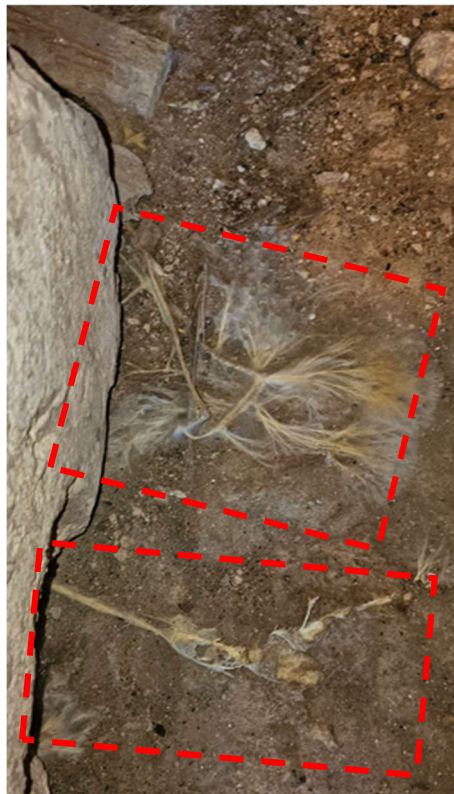
Fotografia 18 Widoczne bytowanie strocza domowego. Sznury grzybniowe, które stopniowo obniżają wytrzymałość drewna – posadzka w lapidarium.

podłużnych i poprzecznych pęknięć. W wyniku tego drewno staje się kruche i łatwo się kruszy, przekształcając się w proszek.

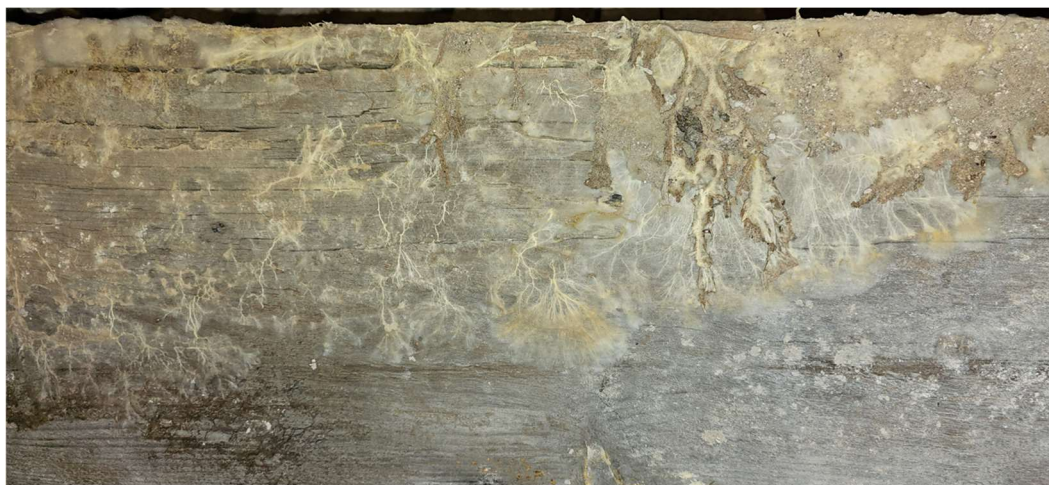
Fotografia 19 Sznury strocza domowego na drewnianej desce znajdującej się w lapidarium.

także niską jakość tego drewna z powodu i wcześniejszej infekcji kołatkiem domowym, stoczek zaatakował deskę jako pierwszą. Deskę należy wynieść i poddać utylizacji. Następnie należy wykonać zabiegi dezynfekujące mury i klepiska oraz powierzchnie niezainfekowane drewno. Drewno, z którego został wykonany regał, należy obserwować, ponieważ istniejące na rynku preparaty nie są wprost przeznaczone do stosowania na drewnie.

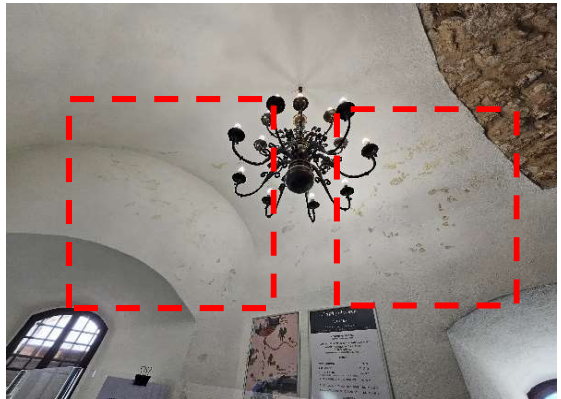
<p>Fotografia 20 Ślady odspojień, odparzeń tynku na sklepieniu w pomieszczeniu kas.</p>	<p>Fotografia 21 Spękania i postępujące odpadanie tynku od muru – galeria.</p>

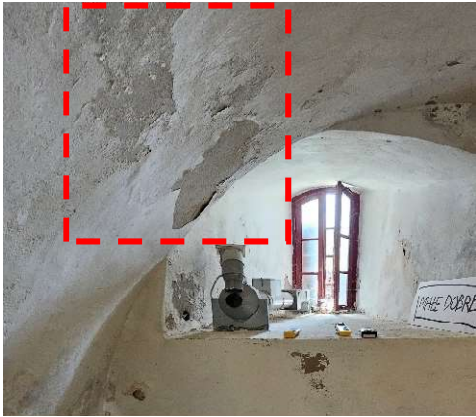
<p>Fotografia 22 Widoczne odspojenia i ubytki tynku w pomieszczeniu pod kasami.</p>	<p>Fotografia 23 Widok na odspojenia i zarysowania tynku – pomieszczenie pod kasami.</p>

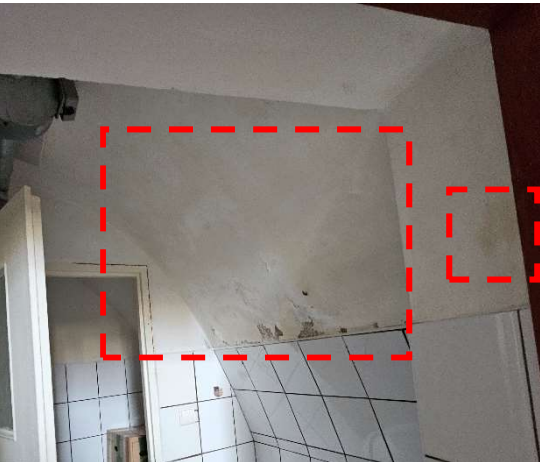
<p>Fotografia 23 Przebarwienia i odspojenia tynku – pomieszczenie WC – pod kasami.</p>	<p>Fotografia 24 Ubytki i przebarwienia tynku w ścianie – pomieszczenie WC – pod kasami.</p>

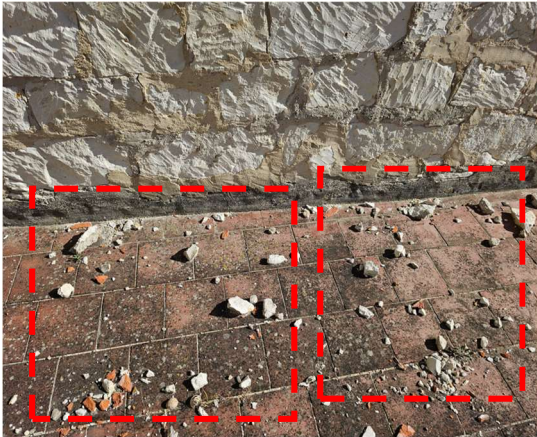
<p>Fotografia 25 Skruszenia i odspojenia materiału murowego, zapraw i tynku – Sala Rycerska.</p>	<p>Fotografia 26 Miejsce samoistnego odpadania spoiny wapiennej w stanie pyłu – Budynek Bramny.</p>

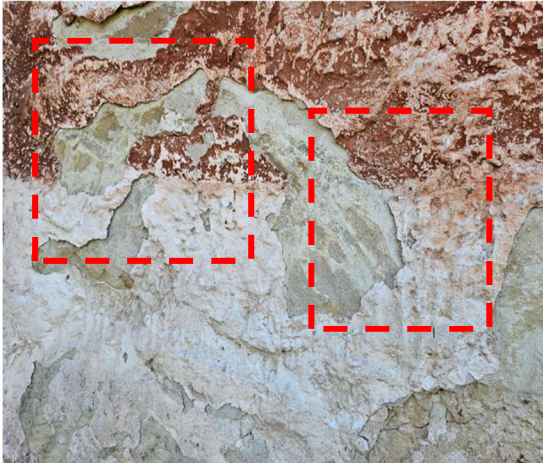
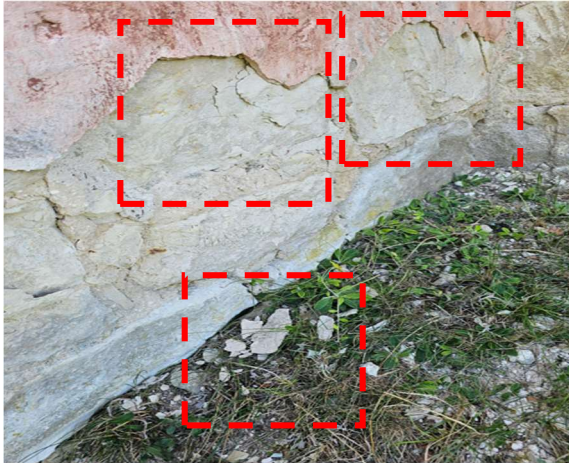
<p>Fotografie 27 i 28 Odspojenia tynku od strony mostu.</p>

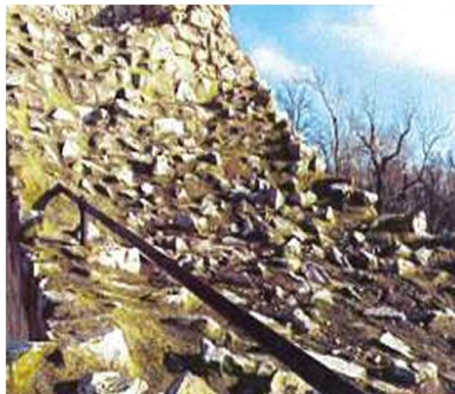
Fotografia 37 Korona muru zabezpieczona kwarcytem. Powierzchnia porażona glonami i porostami.  
Źródło: [20]

Po usunięciu istniejących warstw zabezpieczających korony muru, należy oczyścić je z korozji biologicznej, a następnie zgodnie z zaleceniami projektu budowlanego [18] dokonać zabezpieczenia korony murów wykonując obróbki z blachy ołowianej.

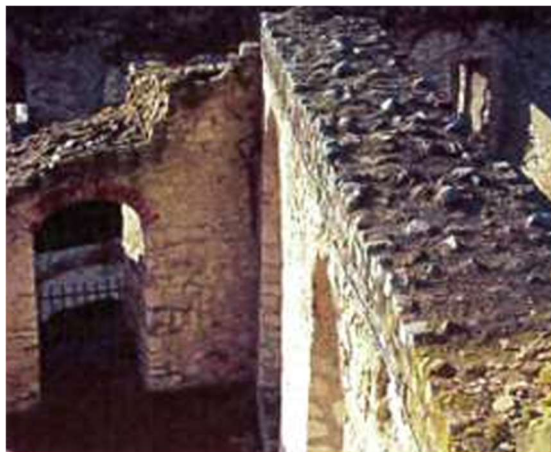
Fotografia 38 Widok korony muru zabezpieczonej nadmurowaniem kwarcytowym.  
Źródło: [20]
