5. CHARAKTERYSTYKA OGÓLNA OBIEKTU

6. PODZIAŁ MURÓW ZAMKU W OPRACOWANIU

7. CHARAKTERYSTYKA I OCENA STANU TECHNICZNEGO CZĘŚCI MURÓW

9. PROGRAM PRAC KONSERWATORSKICH

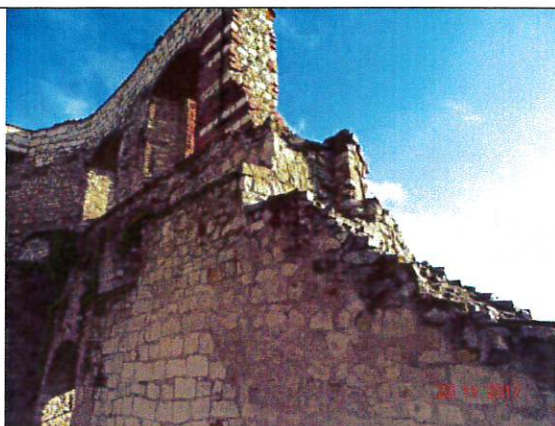
Fot. 13/B Widok muru sekcji od strony wewnętrznej - część od północy

SEKCJA B –BUDYNEK BRAMNY-SALA RYCERSKA- ściana wschodnia	
Konstrukcja muru	Od strony wewnętrznej stan murów dobry z nielicznymi uszkodzeniami lica bezpośrednio pod przemurowaniami kwarcytowymi oraz ceglany parapetem. Większość uszkodzeń związana jest z przenikaniem wody opadowej przez zabezpieczenie, korozją mrozową i solną materiału murowego i zaprawy (Fot. 18/B). Od strony zewnętrznej mur uszkodzony jedynie pod zabezpieczeniem kwarcytowym do wysokości stalowego kapinosa. Nadmurowanie kwarcytowe w stanie technicznym dobrym bez większych uszkodzeń. Problemem są spękania na styku zaprawy i kwarcytu przez, które do wnętrza przedostaje się woda opadowa. Zabezpieczenie kwarcytowe w znacznej części porastają mchy i porosty (Fot. 17/B).
Nadproża okienne	Nadproża współczesne w stanie technicznym bardzo dobrym. Bez zastrzeżeń stan nadproża kamiennego otworu nad posadzką dziedzińca.
Tynki	Tynki jedynie od strony zewnętrznej w większości w stanie technicznym dobrym. Uszkodzenia tynków i malatur występują jedynie w pasie pod zabezpieczeniem kwarcytowym.

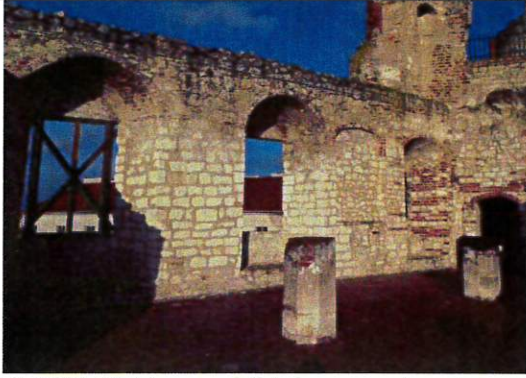
Fot. 19/C. Widok muru od strony wewnętrznej - część od północy

SEKCJA C –BUDYNEK BRAMNY-SALA RYCERSKA- ściana zachodnia i południowa	
Konstrukcja muru	Mur w sekcji C do otworów okiennych sali rycerskiej w stanie technicznym dobrym. Jedynie w przyziemiu miejscowe uszkodzenia w pasie na styku z gruntem. W złym stanie technicznym znajduje się pas muru pod zabezpieczeniem kwarcytowym. Obróbka blacharska rozdzielająca kwarcyt i opokę nie została wysunięta poza lico muru. Spływająca z obróbki woda doprowadziła do znacznych uszkodzeń lica muru (Fot. 23/C). Spoina jest wyflukana, brakuje fragmentów kamiennego lica muru. Od strony wnętrza sali rycerskiej występują uszkodzenia o podobnym charakterze jednak ich intensywność jest wyraźnie mniejsza i ogranicza się jedynie do wyflukanej zaprawy spoin. Stan techniczny zabezpieczenia kwarcytowego dobry(Fot. 22/C). Nie stwierdzono istotnych uszkodzeń konstrukcji zabezpieczenia kwarcytowego. Widoczne są jedynie miejscowe rozwarstwienia na styku kwarcyt – mocna zaprawa cementowa. W celu zapewnienia bezpieczeństwa górny fragment muru zabezpieczony siatką stalową uniemożliwiająca osuwanie się lica nad przejazdem bramnym.

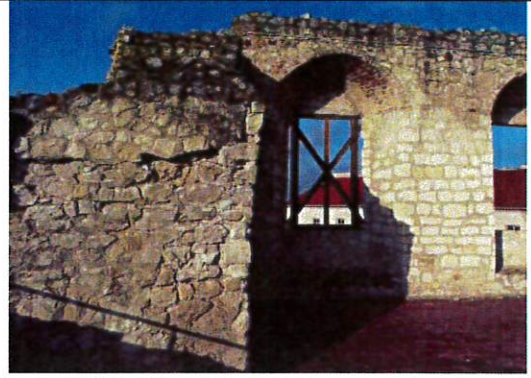
Fot. 20/C. Widok muru od strony wewnętrznej - część od południa

Nadproża okienne	Stan nadproży łukowych dobry. Stwierdzono jedynie miejscowe uszkodzenie lica cegły związane z korozją mrozową i solną na skutek przedostawania się wody opadowej przez zabezpieczenie z kwarcytu. Uszkodzenia te widoczne są w przypadku obydwu nadproży od strony południowej. Widoczne są tymczasowe zabezpieczenia wtórnych wypełnień pod łukowymi nadprożami okiennymi. Wypełnienia są skutkiem faz przebudowy zamku natomiast konieczność ich wzmocnienia wynika z faktu ich odpajania (Fot. 20/C).
Tynki	Tynki w stanie technicznym dobrym, jedyne uszkodzenia występują w górnych partiach w pasie uszkodzeń lica muru związanych z infiltracją wody pochodzącej spod zabezpieczenia kwarcytowego.
