**EKSPERTYZA MYKOLOGICZNO-BUDOWLANA**

**Zabezpieczenie konserwatorskie Budynku  
Bramnego w Janowcu nad Wisłą**

**Oddział Muzeum Zamek w Janowcu**  
**ul. Lubelska 20**  
**24-123 Janowiec**

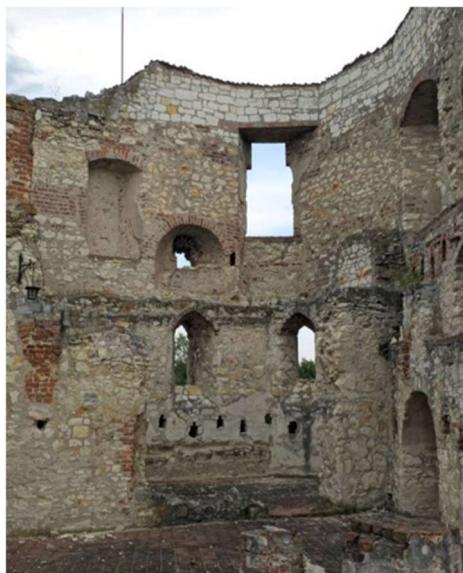
Fotografia 29 Widok na mur od strony wewnętrznej.

- Konstrukcja muru - W stanie bardzo zróżnicowanym znajdują się mury kaplicy od strony wewnętrznej. Pas korony muru wymurowany współcześnie i przykryty dachówką ceramiczną oraz mury pierwszego piętra do poziomu uskoków są w dobrym stanie. Jedynie w miejscu, gdzie mur nie został przykryty dachówką, a jedynie przemurowany kwarcytem stwierdzono znaczące uszkodzenia. W najgorszym stanie jednak znajduje się połączenie z sekcją C, gdzie występuje

uszkodzenie lica i struktury muru. Do degradacji materiału murowego doszło we wszystkich miejscach pod zabezpieczeniem kwarcytowym. Zaobserwowano liczny rozwój glonów i porostów ze względu na podwyższoną wilgotność pojawiającą się na murach. Od zewnętrznej części mury znajdują się w złym stanie technicznym, ponieważ występują spękania i ubytki materiału murowego.

- Nadproża okienne - Nadproża okienne znajdują się w stanie dobrym.
- Tynki - Tynki od strony wewnętrznej tak jak mury znajdują się w stanie zróżnicowanym. Miejsca, które są osłonięte przed szkodliwym wpływem czynników atmosferycznych są w stanie dobrym, zaś fragmenty narażone na opady znajdują się w stanie niezadowalającym. W dolnej części muru tynki znajdują się w stanie dobrym, lokalnie występują uszkodzenia.

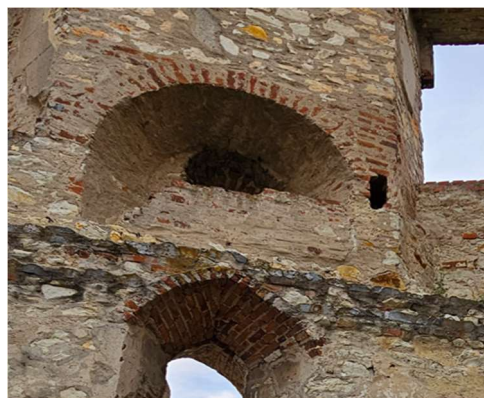
Fotografia 32 Widok na mur z przemurowaniami kwarcytem.

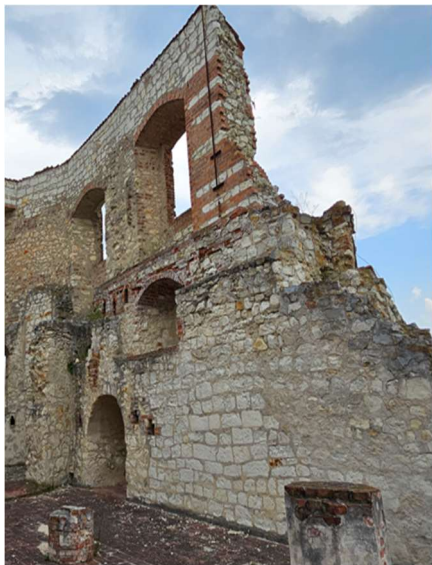
Fotografia 33 Widok na mur części od północy.

- Konstrukcja muru - Ogólny stan techniczny murów oraz nadmurowań kwarcytowych jest dobry z nielicznymi uszkodzeniami. W niektórych miejscach widoczne są pęknięcia na styku zaprawy i kwarcytu, przez które przenika woda opadowa. Zewnętrzne zabezpieczenia kwarcytowe są w dużej mierze porośnięte mchem i porostami.
- Nadproża okienne - Nadproża współczesne są w bardzo dobrym stanie technicznym. Nie stwierdzono zastrzeżeń dotyczących stanu nadproży kamiennych w otworach nad dziedzińcem.
- Tynki - Tynki po stronie zewnętrznej są w większości w dobrym stanie technicznym. Uszkodzenia tynków i malatur można zauważyć jedynie w strefie zabezpieczonej kwarcytem.

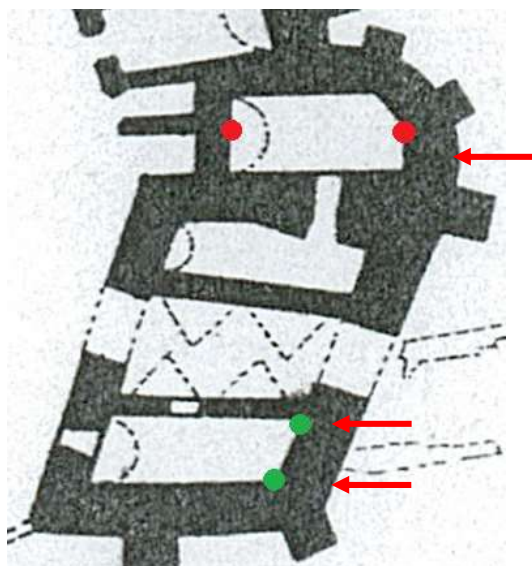
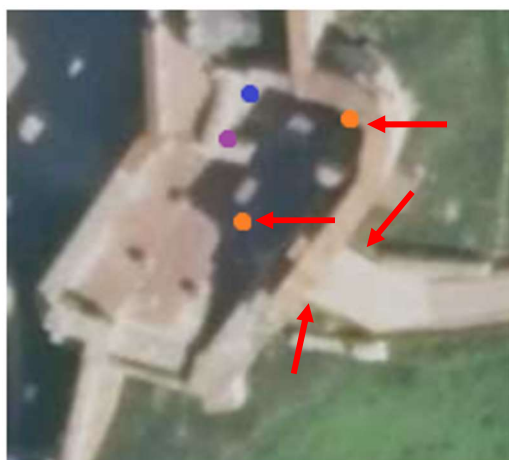
### 5.3 Miejsca poboru próbek do badań wilgotności i zasolenia

Miejsca pomiarów przedstawiono w załączonej dokumentacji graficznej.
